焊缝中常见的焊接缺陷

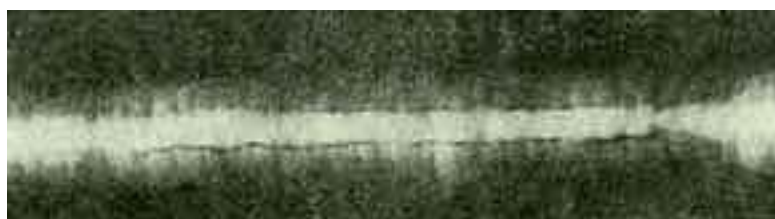
钢板对接焊缝 X 射线照相底片 V 型坡口，钨极氩弧焊打底+手工电弧焊，夹钨

(4) 夹渣与夹杂物：熔化焊接时的冶金反应产物，例如非金属杂质（氧化物、硫化物等）以及熔渣，由于焊接时未能逸出，或者多道焊接时清渣不干净，以至残留在焊缝金属内，称为夹渣或夹杂物。视其形态可分为点状和条状，其外形通常是不规则的，其位置可能在焊缝与母材交界处，也可能存在于焊缝内。另外，在采用钨极氩弧焊打底+手工电弧焊或者钨极氩弧焊时，钨极崩落的碎屑留在焊缝内则成为高密度夹杂物（俗称夹钨）。

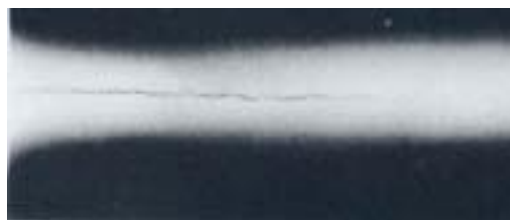
厚度 14mm 低合金钢板对接焊缝 X 射线照相底片, X 型坡口, 自动焊, 纵向裂缝(照片来源: 《焊缝射线照相典型缺陷图谱》)
